## Biogaz – probleme ascunse la fermentator!!!

Oare este calitatea de executie pe care ne-am dorit-o...?!!!

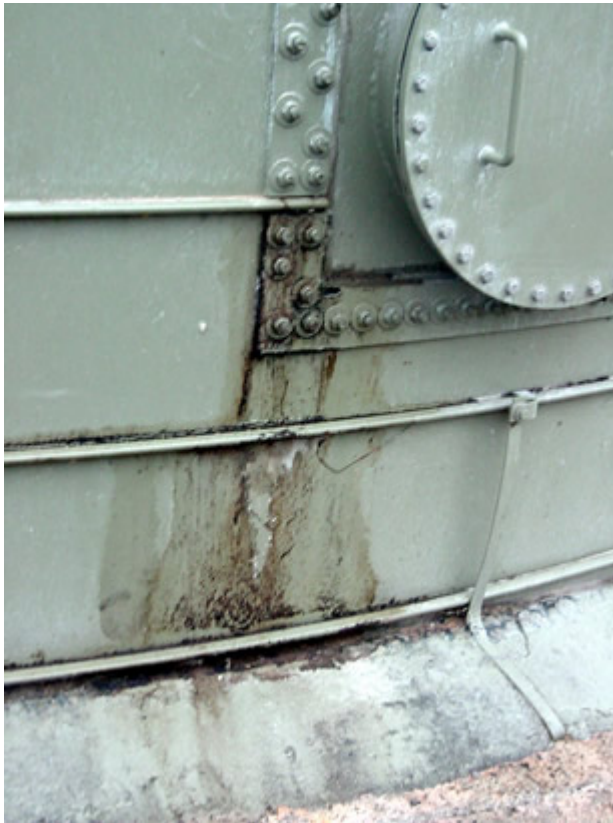
Unul din sistemele de constructie al fermentatoarelor este sistemul fălțuit in spirala continua (vezi stânga). Prin faltuire la fata locului sistemul este foarte flexibil (sunt posibile dimensiuni foarte exacte, între 3 și 40 m în diametru și pâna la 35 m înăltime) si termeni de executie reduși. Din nefericire, aceste avantaje sunt contracarate de problemele care apar în locurile în care falturile trebuiesc taiate pentru fixarea trecerilor de conducte, flanse, manlocuri, etc. La asemenea probleme, care apar doar în timp, dat fiind solicitarile mecanice la care sunt supuse falturile, sunt necesare lucrari de reparatii foarte complicate, care pot fi executate doar de furnizor. La controlul vizual efectuat de beneficiar de regula la preluare, nu este observat

un amanunt de o deosebita importanta, si anume, înspre bazin faltul are o adâncitura în care se aduna apa de ploaie. Daca tinem cont că materialul utilizat este stratificat, încât pe interior are o tabla subțire inox iar partea exterioara este din otel galvanizat, care la fălțuire primeste fisuri tocmai în domeniul descris mai sus, ne putem închipui ca in aceste zone, cât si in interiorul faltului începe un proces de ruginire, care cu timpul va duce la pierderea etanșietății bazinului, deoarece presiunea falțului va ceda din cauza lipsei de material care a ruginit. Deasemenea daca utilajul de fălțuire este ruginit se preseaza rugina în falț din construcție ajungându-se la acelasi rezultat.
